Project: 12 Woningen aan de Ridder van de Merwedestraat 5-27 te Meeuwen
Opdrachtgever: Bazalt Wonen
Betreft: Scheurvorming gevels
Werknummer: 24022
Auteur rapportage: ir. Frank van Nunen 06-20.000.507

Probleemstelling.

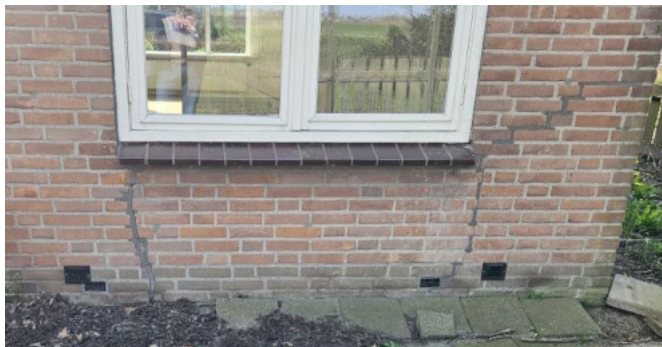
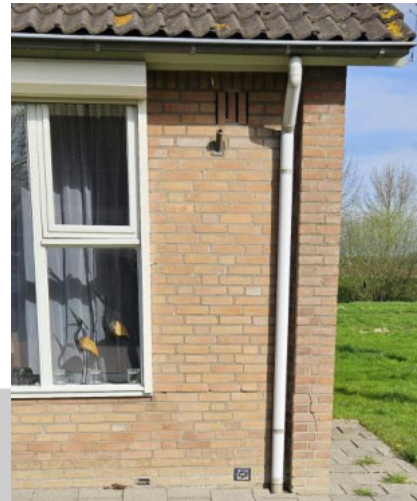
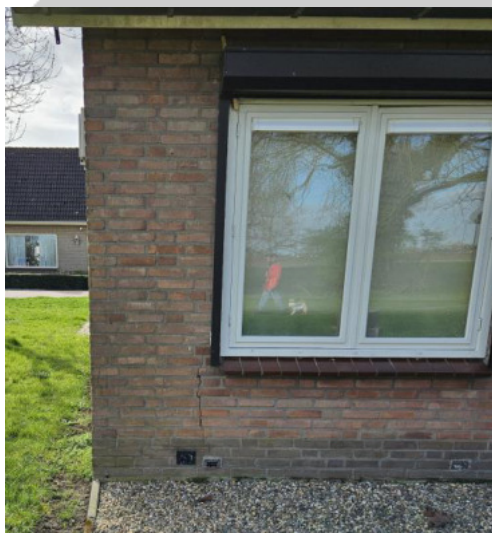
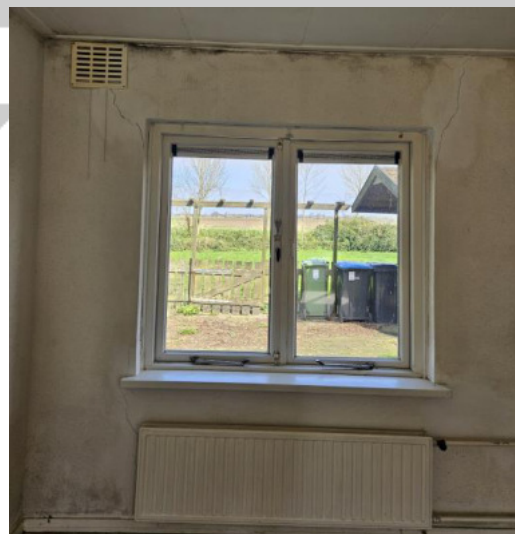
In de gevels van de onderhavige woningen is scheurvorming geconstateerd. Hieronder enkele voorbeelden.

De scheurvorming is ontstaan, dan wel vergroot, in de laatste 5-10 jaar. De scheurvorming is nog niet tot een stop gekomen.

De oorzaak van de scheurvorming is gelegen in het optreden van ongelijkmatige zettingen van de fundering.

Gezien het feit dat de zettingen nu nog optreden, ca. 55 jaar na de bouw, geeft aan dat er een wijziging in de omstandigheden moet hebben plaatsgevonden. Aangezien er geen bouwwerkzaamheden met grondwateronttrekkingen in de buurt hebben plaatsgevonden, kan deze wijziging ons inziens enkel betrekking hebben op de zeer lage grondwaterstanden van de laatste jaren, grondwaterstanden die lager zijn dan in het verleden zijn voorgekomen. Doordat de grondwaterstanden namelijk lager zijn dan in het verleden opgetreden, is er een grondpakket dat nu droogvalt en iets inklinkt. Hierdoor ontstaan zettingen die, gezien de natuurlijke variatie van de grondopbouw, ongelijkmatig zijn.

De oplossing tot het stoppen van de zettingen is gelegen in het stabiliseren van de fundering. Dit houdt in het overbrengen van de belastingen uit de fundering naar een diepere, vaste, zandlaag.

Dit kan worden uitgevoerd middels palen danwel middels injecteren, lees onvervormbaar maken, van de inklinkende grondlagen, zodat de belasting van de woningen zonder vervorming wordt afgedragen naar de vaste grondlagen.

Dit dient dan uiteraard te geschieden voor *de gehele fundering*, dus voor alle gevels en dragende tussenwanden. Het stabiliseren van een deel van de woningen, terwijl de rest van de woning verder zakt, leidt enkel tot grotere zettingsverschillen, en dus tot grote scheurvorming. Het stabiliseren van de gehele fundering is aldus een kostbare aangelegenheid.
